Consolidation des blocs.

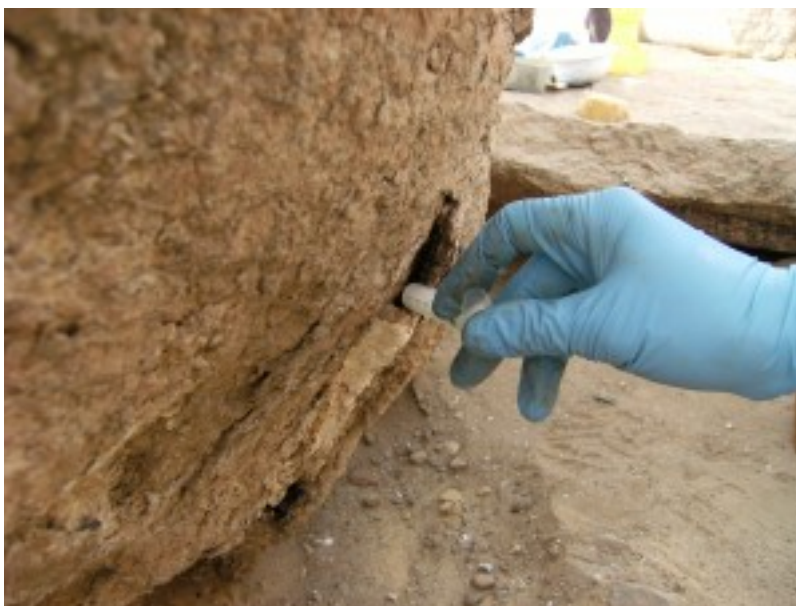
Consolidation de

Nous avons utilisé la résine époxy afin de fixer les zones en danger. Nous savons que ces résines sont peu réversibles, qu'elles s'altèrent rapidement avec les agents climatiques et qu'elles ont des caractéristiques très différentes par rapport au substrat lithique. Néanmoins, nous avons estimé qu'il s'agit d'un moindre mal face à la perte de matière. Nous avons utilisé ces résines uniquement pour consolider des zones internes non exposées à la lumière et aux intempéries. Préalablement nous avons bouché toutes les fissures pour éviter que la résine ne coule et ne tache la pierre. L'époxy a été introduite par les fissures existantes jusqu'à saturation. Nous avons ensuite éliminé les bouchages provisionnels avec des moyens mécaniques.

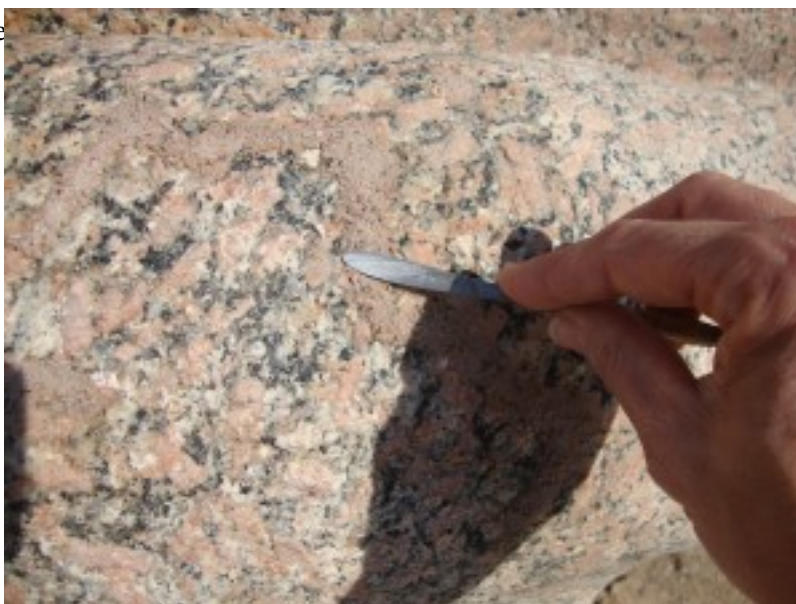
Consolidation avec des solins à base de chaux hydraulique et poudres de grès et granite

Pour la consolidation des desquamations et des microfissures qui affectent la surface nous avons utilisé des mortiers à base de chaux hydraulique, de poudres de grès et de granite concassé.

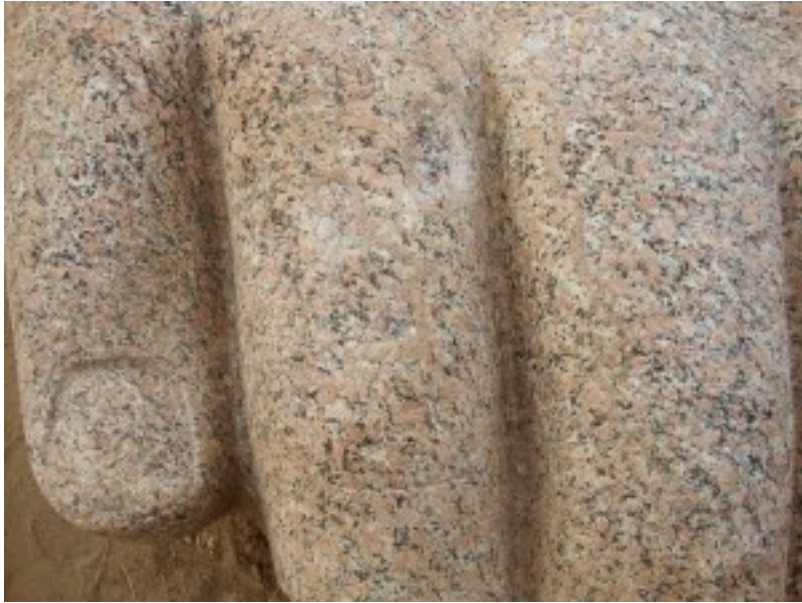
Résultat final après consolidation
