Constat d'état et causes d'altération

MISSION ARCHÉOLOGIQUE FRANÇAISE DE THÈBES-OUEST - 008		
FICHE TECHNIQUE DES BLOCS DE GRANITE DES SCULPTURES DE TOUN ET BARRÉ II		
IDENTIFICATION		
N° de bloc / T1	Dimensions approximatives : Longueur : 400 cm Largeur : 100 cm Hauteur : 100 cm	Description : Élément appartenant aux statues et les groupes de la salle de Toun. Le bloc possède à l'heure actuelle trois sculptures. Poids approximatif : 20 tonnes.
ÉTAT DE CONSERVATION		
Altération	Date de l'altération : 00 / 00 / 0000 au 00 / 00 / 0000	
Altération chimotopique	-00%	Observations : (Etat M&M) Etat COGNES-PRÉL. Groupe TOURA & CASPOU et 50-55 CUSOIA-0204
Craquelure effilée	-00%	Remarques : - Dirige supérieurs joints et fissures sur toute la surface. - La fissure centrale est accompagnée de fissures fines presque à l'horizontale. Sur la tête grande, la fissure est horizontale. Épaisseur de 0,5 cm. - Les déprossations sont très nombreuses au niveau du sol et des degrés de la tête droite, provoquant des pertes importantes de la surface originale polie.

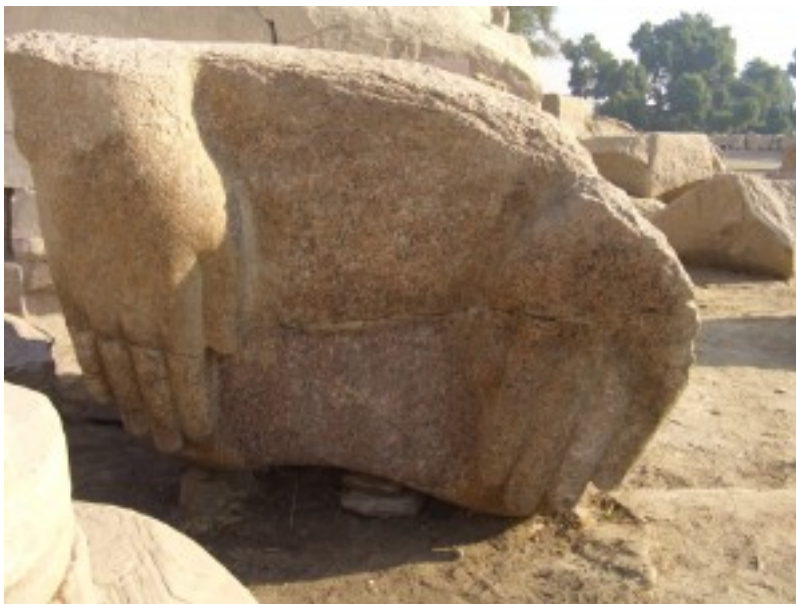
Fiche technique de conservation-restauration du bloc T2

Déprossation	00%	
Déprossation en plaques	-00%	
Fissures / Frettes	00%	Mauvais état de conservation. Le bloc nécessite une immobilisation en attendant l'état de son transport. Le bloc a été numéroté en 2000 par J.-C. Richard. Deux arêtes ont été étudiées avec des lignes illusoires de dimension 10 mm en acier inoxydable.
Partie manquante de la surface sculptée	-00%	Le déplacement avec la poutre est préconisé (00%).
CURTAIN D'ALTÉRATION		
		T2

Bloc en granite des mains de Touy (T2) avant la restauration
